Delegación Provincial Electoral de Esmeraldas

Memorando Nro. CNE-CNAFTH-2024-2858-M

ASUNTO: INFORME DE EVALUACIÓN TÉCNICA DE LA INFRAESTRUCTURA EN LA DELEGACIÓN ELECTORAL PROVINCIAL DE ESMERALDAS

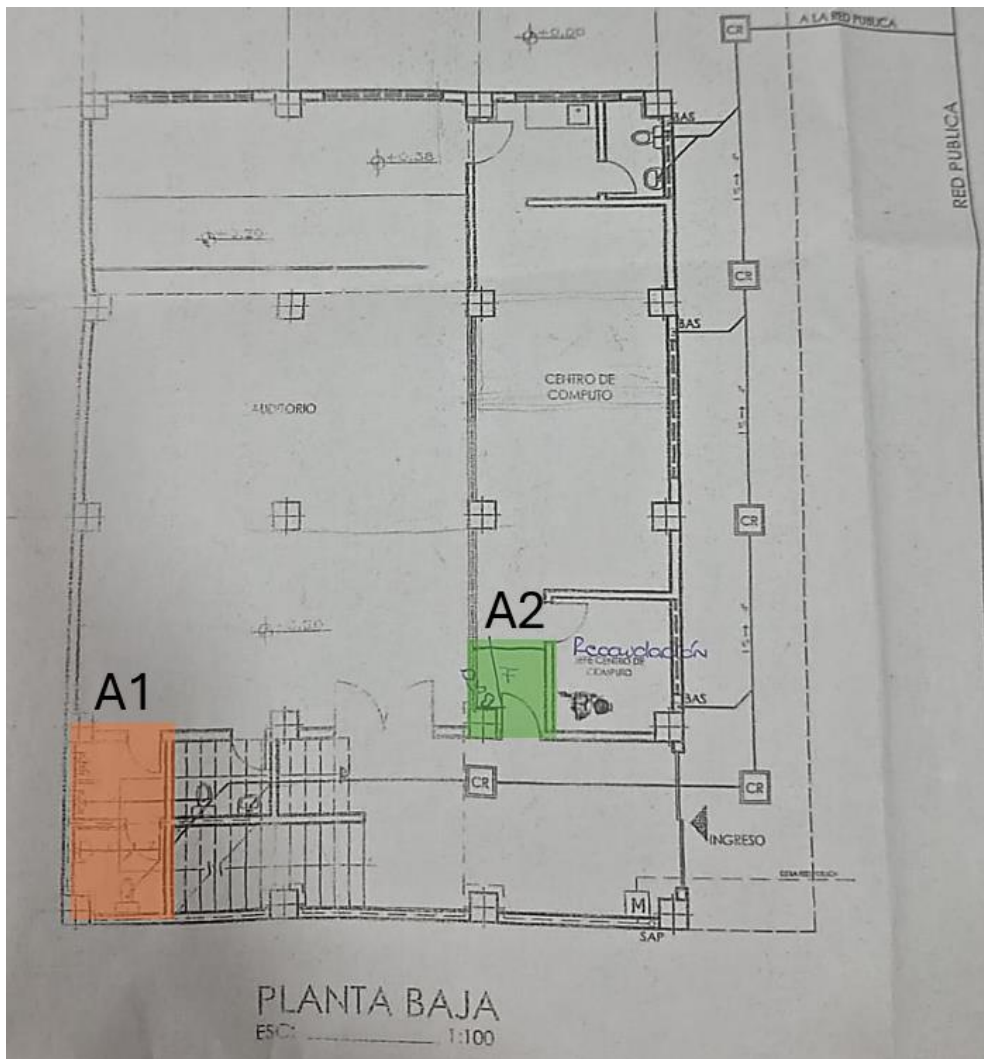
Fig. 3 Implantación sanitaria planta baja

Nivel	Nomenclatura	Unidades	Estado
Planta Baja	A1	Inodoro	Inoperante
		Lavamanos	
		Ducha	
	A2	Inodoro	Operante
		Lavamanos	
		Ducha

Con base en los datos obtenidos y el recorrido realizado, se ha constatado que todas las unidades sanitarias ubicadas en la parte inferior del edificio, según los planos, están comprometidas. Estas unidades son A1, C1, C2 y D1. Esto puede deberse a que todas ellas están conectadas a la misma bajante que presenta problemas. En contraste, las unidades que permanecen operativas, como B1 y C3, están conectadas a una bajante diferente que no está comprometida.

Debido a la alta demanda de funcionarios y considerando el periodo electoral, mantener operativas solo tres unidades sanitarias para todo el establecimiento no abastece. Se propone realizar una intervención inicial que consiste en identificar la ubicación de la caja de revisión N°1 en la edificación, ya que el acabado con baldosas ha impedido su localización. Además, es necesario reemplazar completamente la línea de descarga que va desde la unidad sanitaria A1 hasta la caja de revisión N°2.

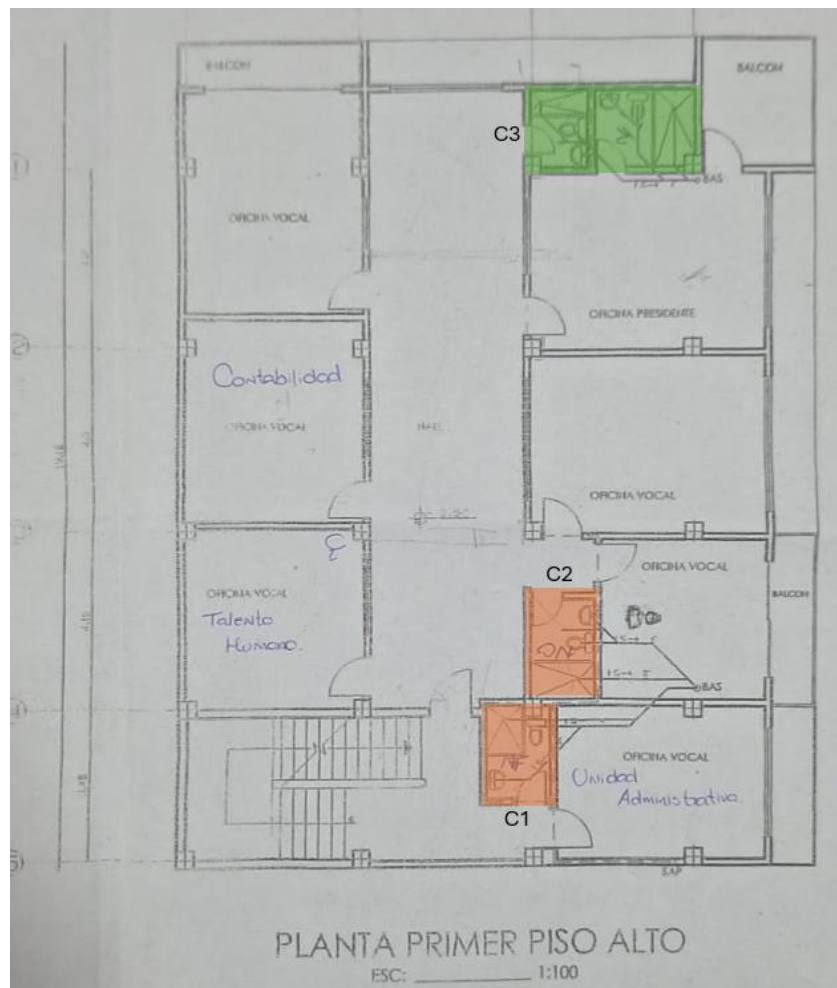
Fig. 5 Implantación sanitaria primera planta

Nivel	Nomenclatura	Unidades	Estado
Primera Planta	C1	Inodoro	Inoperante
		Lavamanos	
		Ducha	
	C2	Inodoro	Inoperante
		Lavamanos	
		Ducha	
	C3	Inodoro	Operante
		Lavamanos	
		Ducha

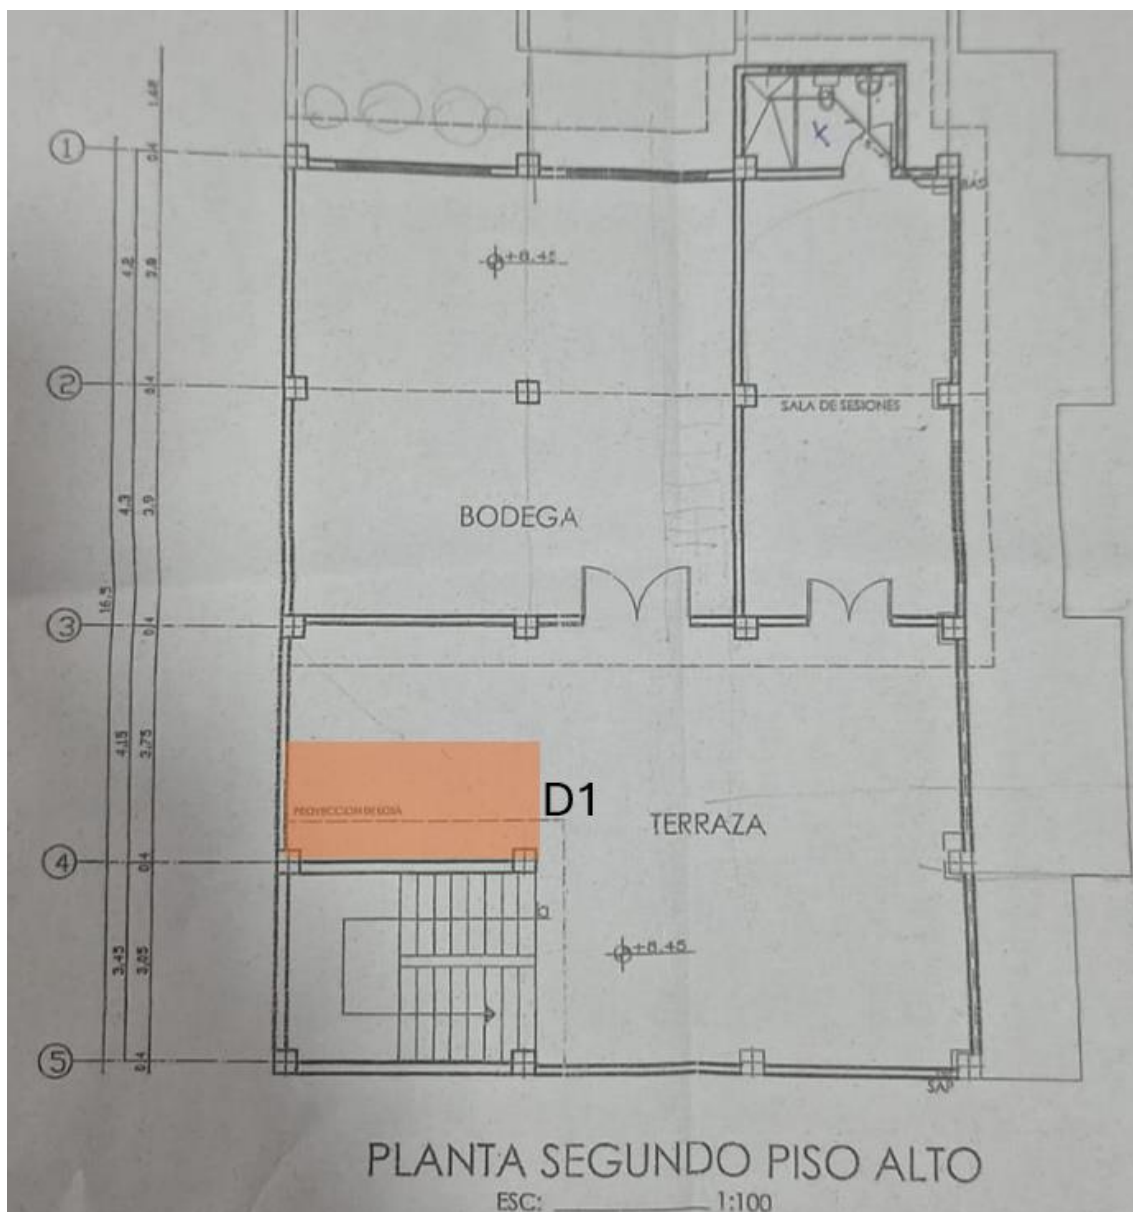
Fig. 6 Implantación sanitaria primera planta

Nivel	Nomenclatura	Unidades	Estado
Segunda Planta	D1	Inodoro	Inoperante
		Lavamanos	
		Ducha

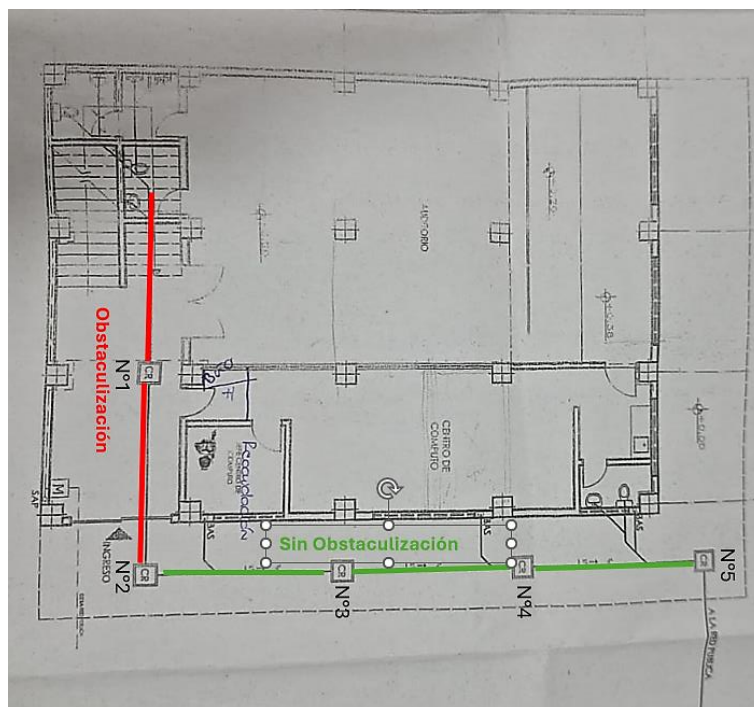
Además, basándonos en los antecedentes y gestiones realizadas por la Delegación Provincial Electoral de Esmeraldas, se llevaron a cabo pruebas de flujo utilizando un camión Hidrocleaner. En estas pruebas, se inició un flujo desde la caja de revisión N°2 hacia la caja de revisión N°1, encontrándose una obstrucción en la red de desagüe que impide el ingreso de la manguera de limpieza. De igual forma, se realizó una prueba desde la unidad sanitaria A1 hacia la caja de revisión N°1, detectándose también una obstrucción. Sin embargo, en sentido contrario, hacia la caja de revisión N°3, no se identificó ninguna obstrucción.

Fig. 7 Intervención Hidrocleaner

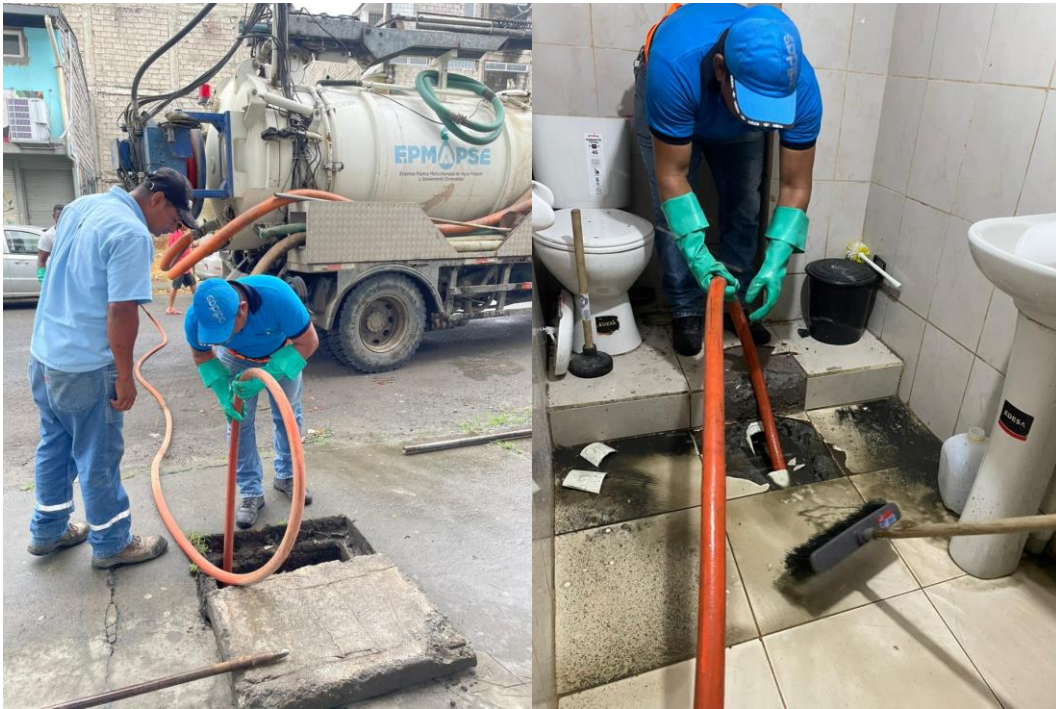
Fig. 8 Intervención Hidrocleaner – Unidades sanitarias – Caja de revisión

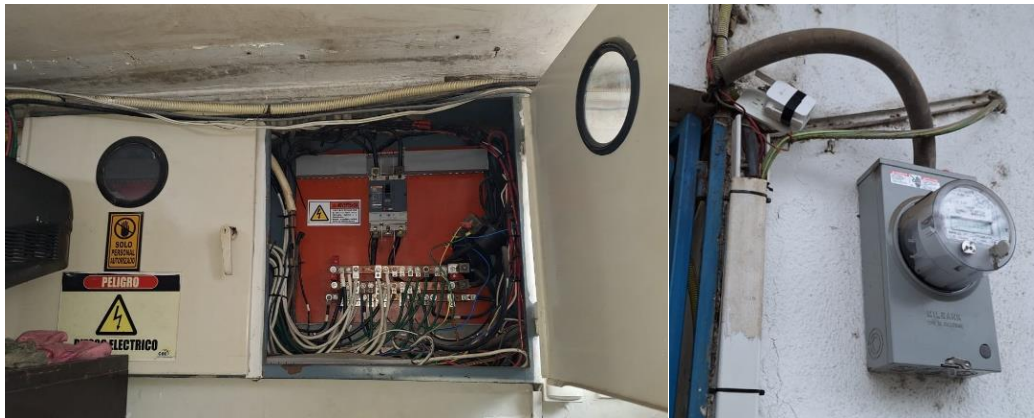
Sin embargo, durante la inspección se pudo evidenciar que, aunque el suministro desde la red eléctrica hasta la acometida principal posee un cableado adecuado y conforme a las especificaciones técnicas, la distribución interna desde la caja principal hacia los tableros secundarios en cada planta se realiza mediante cables sólidos de calibre 12 AWG. Este tipo de cable tiene una capacidad máxima de corriente de aproximadamente 20 amperios, lo cual resulta insuficiente para las necesidades operativas de la edificación.

Fig. 11 Acometida eléctrica

La Delegación Provincial Electoral de Esmeraldas requiere corrientes significativamente mayores debido a la alta densidad de equipos eléctricos y electrónicos, como servidores, sistemas de almacenamiento y dispositivos de red. El uso de cables de 12 AWG en estas condiciones puede provocar sobrecargas, caídas de tensión y riesgos de sobrecalentamiento, comprometiendo la seguridad y la eficiencia del sistema eléctrico. Por lo tanto, es imprescindible reevaluar y redimensionar el cableado interno para adecuarlo a la demanda eléctrica actual.

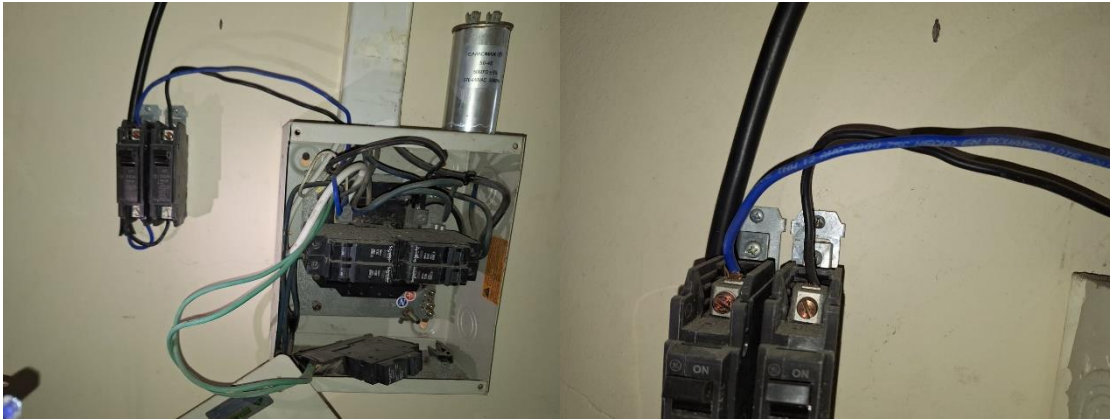
Fig. 12 Configuración caja eléctrica de planta

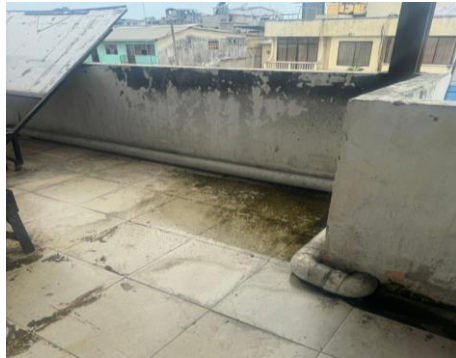
Diseño de cubierta ineficiente: Se detectó que la cubierta de zinc actual, no cuenta con un correcto diseño que evite el ingreso lateral y frontal del agua. Ya que la cubierta de zinc se encuentra al ras con el nivel de la losa y no cuenta con un sistema de recolección de agua como una canaleta, permitiendo el ingreso de agua y creando encharcamientos en el segundo piso.

Fig. 13 Encharcamiento de agua

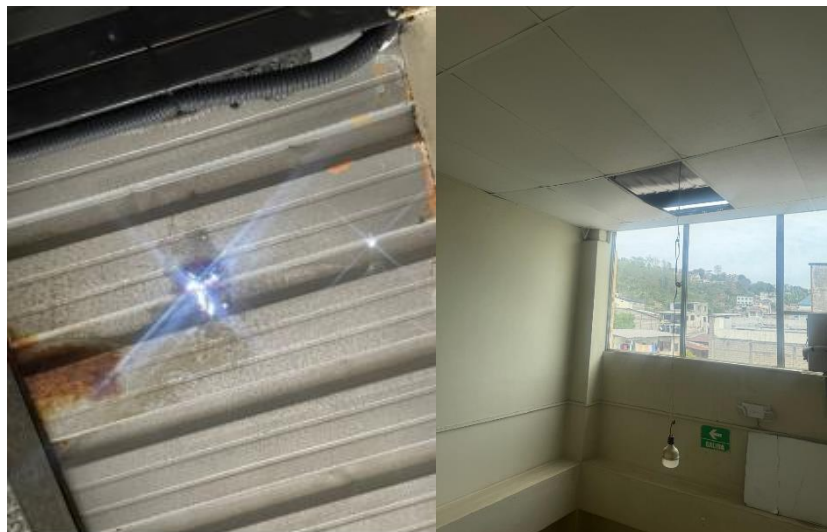
Material de la cubierta en mal estado: Se ha identificado que las láminas de la cubierta están deterioradas. Se visualiza que, la cubierta de zinc presenta grietas y perforaciones que comprometen la integridad de la estructura.

Fig. 14 Cubierta zinc en mal estado

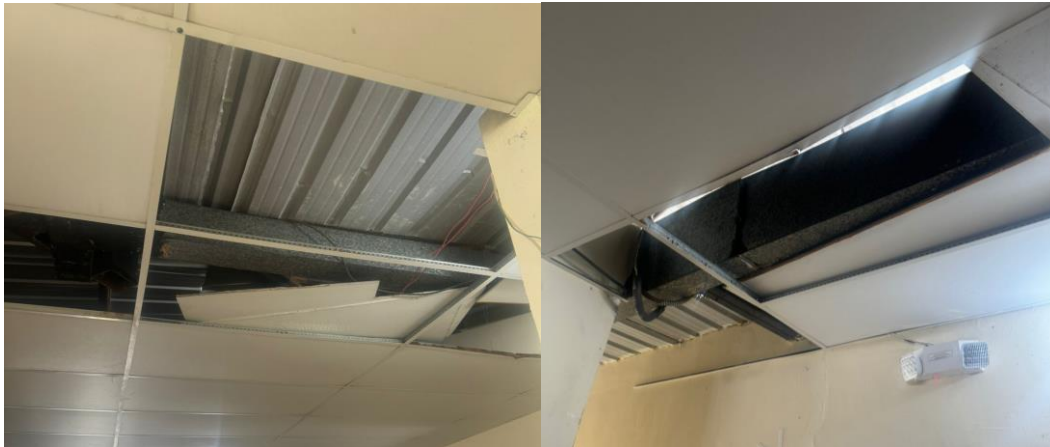
El segundo piso de la edificación cuenta con cielo raso de gypsum, mismo que se ve en condiciones deterioradas. Con paneles rotos que pueden ser peligrosos para los funcionarios que trabajan en esta área.

Fig. 15 Cielo raso - Segundo Piso

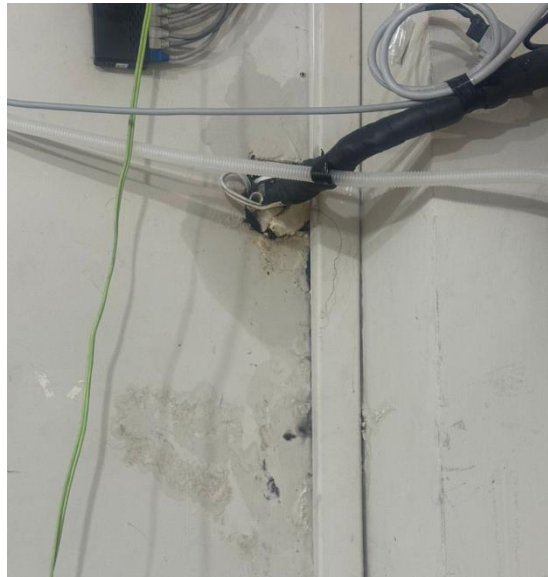
Durante la visita técnica a la infraestructura de la Delegación Provincial de Esmeraldas, se constató que las fachadas del edificio requieren mantenimiento tanto externo como interno. Debido a filtraciones y al paso del tiempo desde el último mantenimiento, la estructura presenta problemas de humedad que afectan su apariencia y funcionalidad, haciendo que el edificio luzca en mal estado para los funcionarios y visitantes.

Fig. 16 Fachadas internas con humedad, del edificio de Delegación Provincial de Esmeraldas

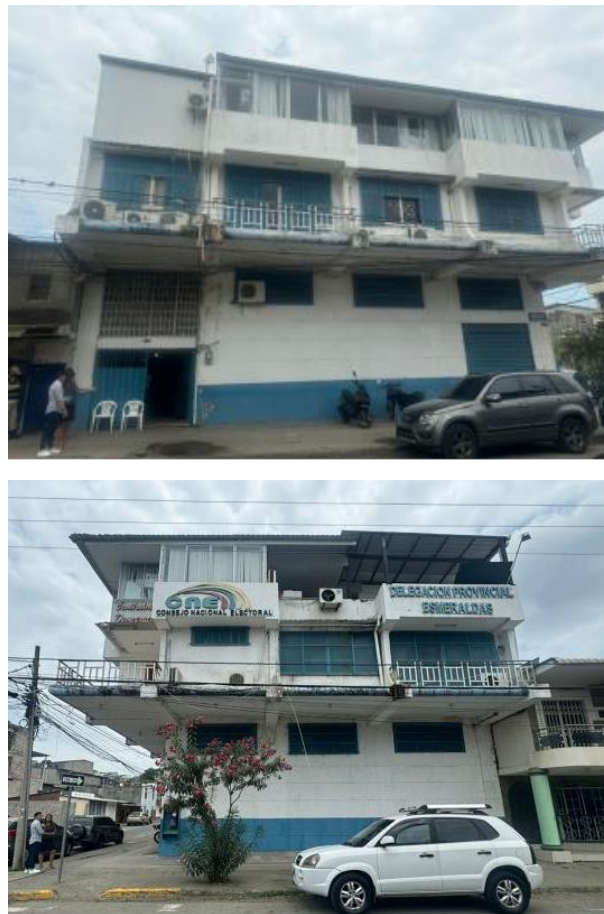
Fig. 17 Fachadas externas deterioradas, del edificio de Delegación Provincial de Esmeraldas

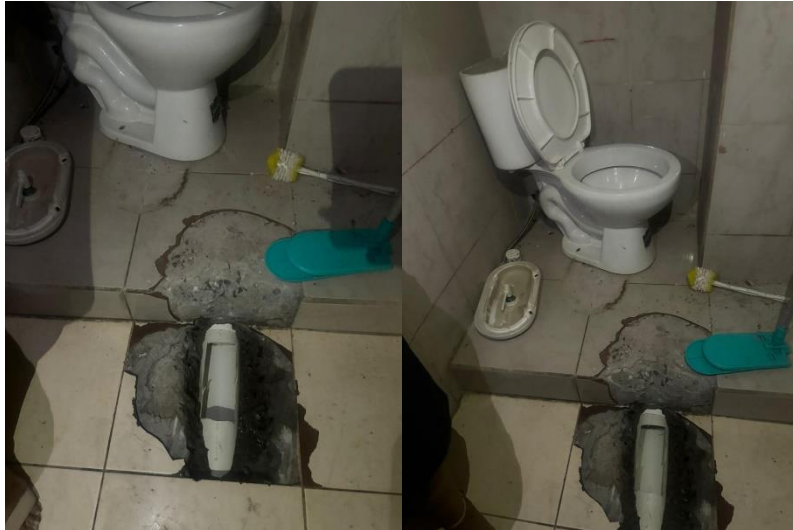
Anexo 1 Inspección baño afectado planta baja

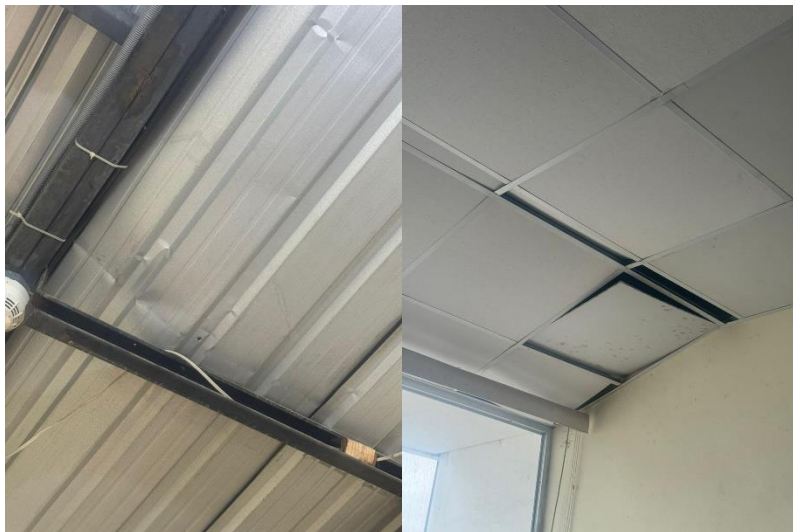
Anexo 2 Desperfectos en cubierta tipo zinc y cielo raso

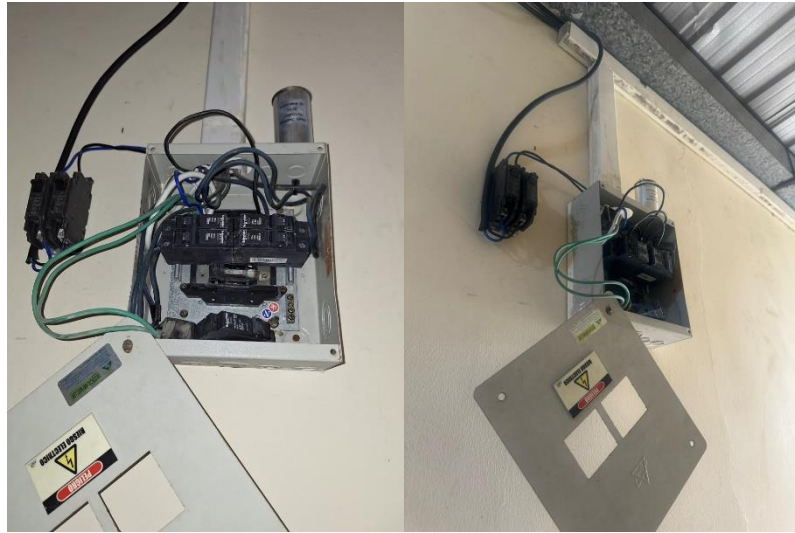
Anexo 3 Conexiones a cajas de suministro

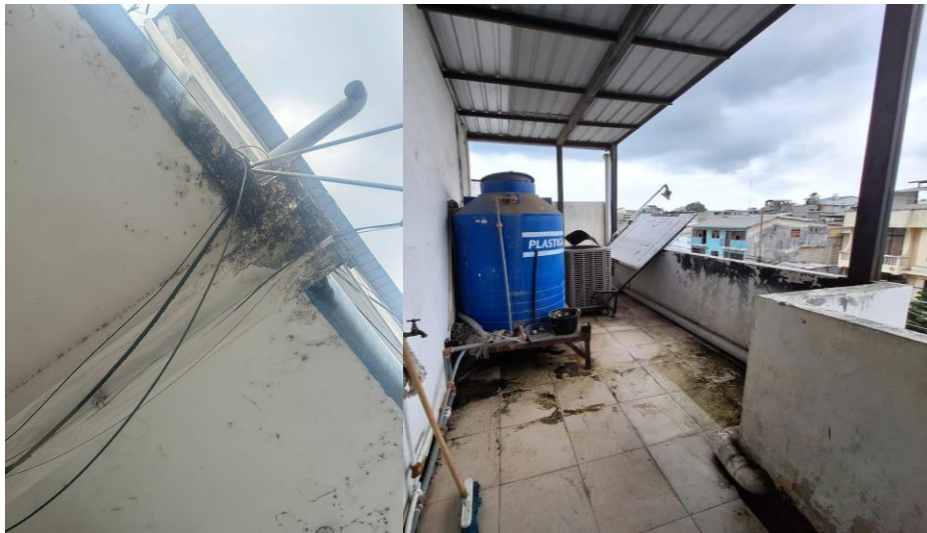
Anexo 4 Humedades y encharcamiento de agua por filtraciones
