Delegación Provincial Electoral de Esmeraldas

Memorando Nro. CNE-CNAFTH-2024-2858-M

ASUNTO: INFORME DE EVALUACIÓN TÉCNICA DE LA INFRAESTRUCTURA EN LA DELEGACIÓN ELECTORAL PROVINCIAL DE ESMERALDAS

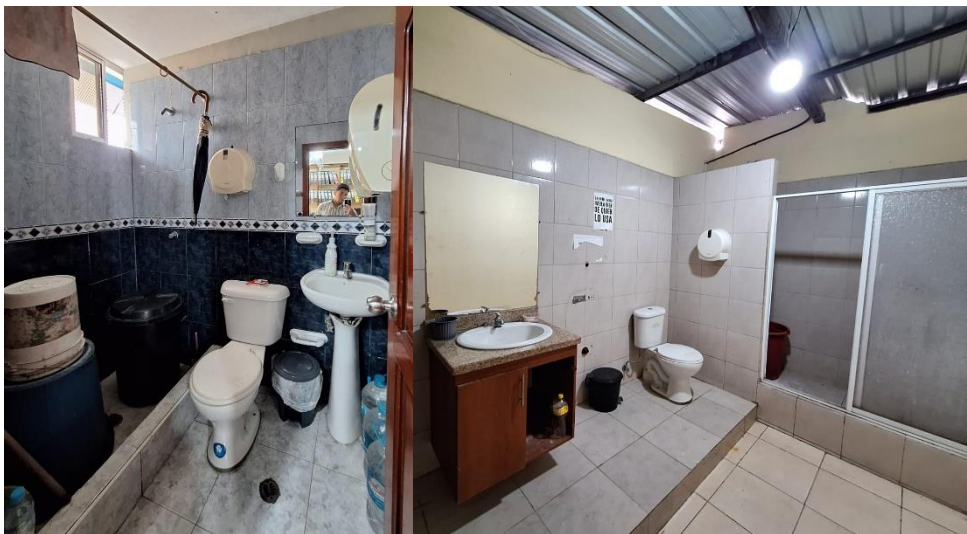
Mediante el recorrido se pudo constatar que la Delegación Provincial Electoral de Esmeraldas en su edificación cuenta con un total de 7 baños, las unidades sanitarias presentes están conformadas en su mayoría por un inodoro, una lavamanos y ducha.

Fig. 2 Unidades sanitarias típicas

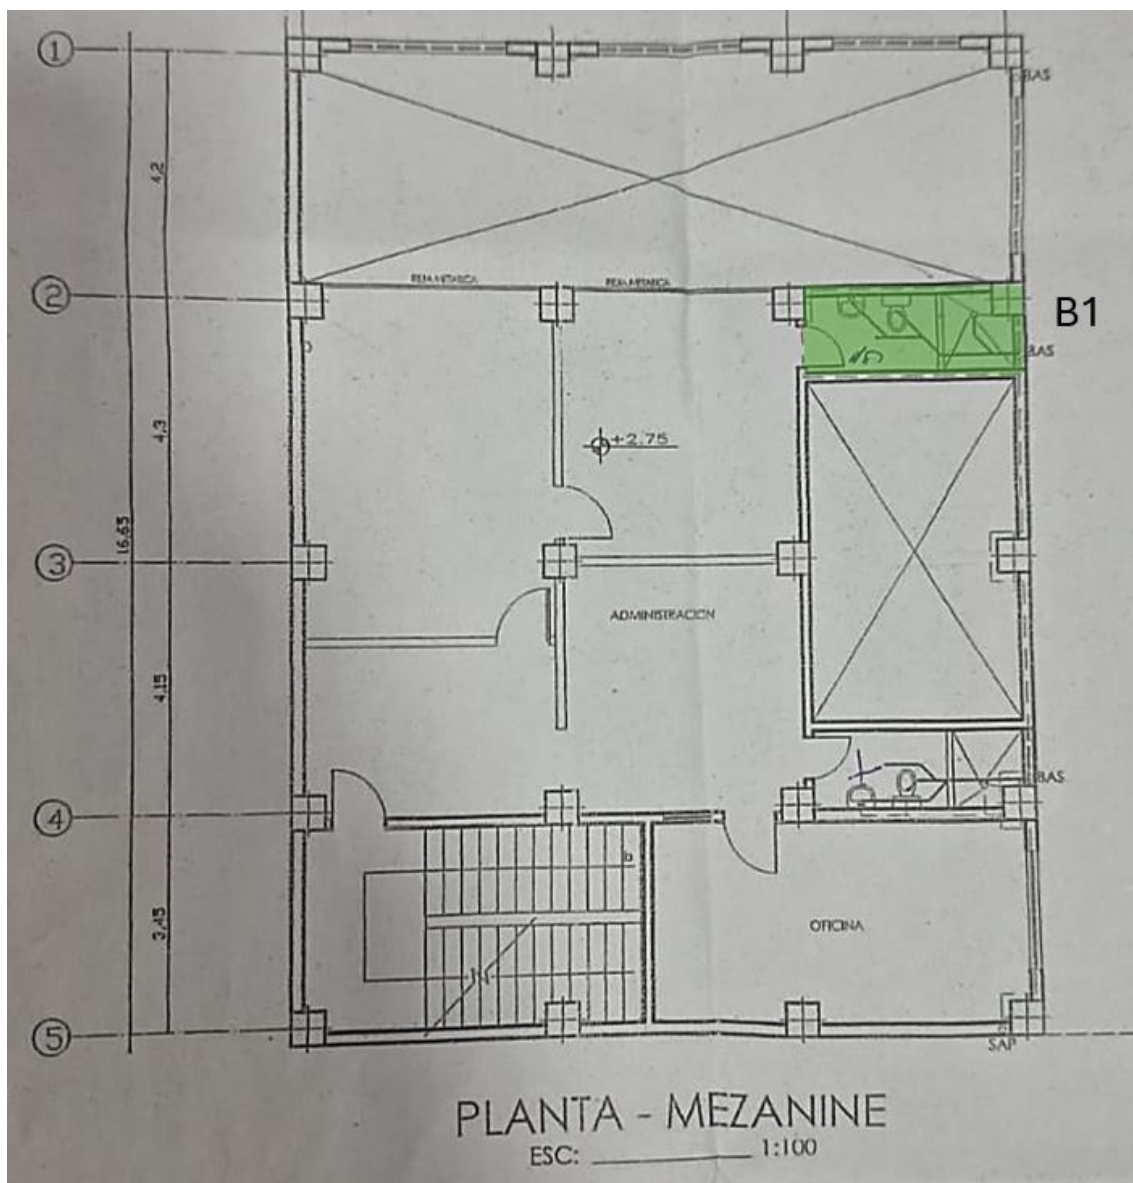
Nivel	Nomenclatura	Unidades	Estado
Mezanine	B1	Inodoro	Operante
		Lavamanos	
		Ducha

Fig. 4 Implantación sanitaria planta mezanine

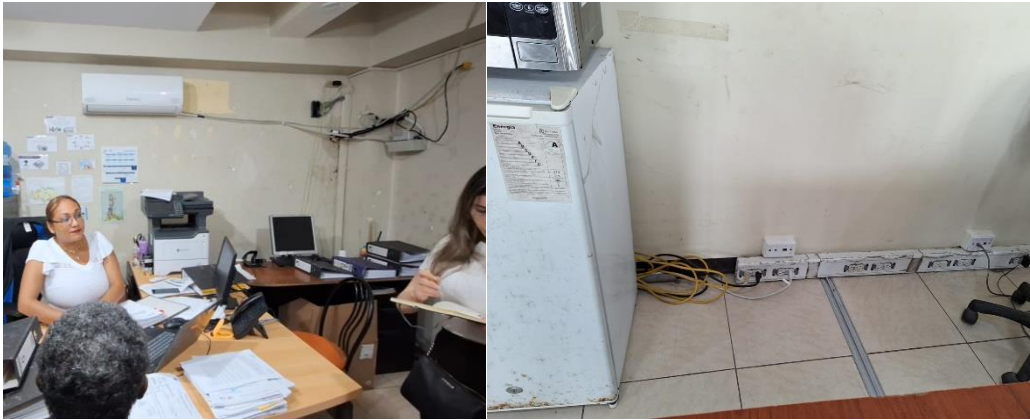
Fig. 10 Tomas y puntos de luz

Sin embargo, durante la inspección se pudo evidenciar que, aunque el suministro desde la red eléctrica hasta la acometida principal posee un cableado adecuado y conforme a las especificaciones técnicas, la distribución interna desde la caja principal hacia los tableros secundarios en cada planta se realiza mediante cables sólidos de calibre 12 AWG. Este tipo de cable tiene una capacidad máxima de corriente de aproximadamente 20 amperios, lo cual resulta insuficiente para las necesidades operativas de la edificación.
